## 中華民國全國建築師公會 函

主 旨：函轉內政部國土管理署來函轉知勞動部職業安全衛生署檢送  
「113年至115年營造業施工架拆除作業重大職業災害案例彙  
編」乙份，請查照。

# 113 年至 115 年營造業施工架拆除作業重大職業災害案例彙編

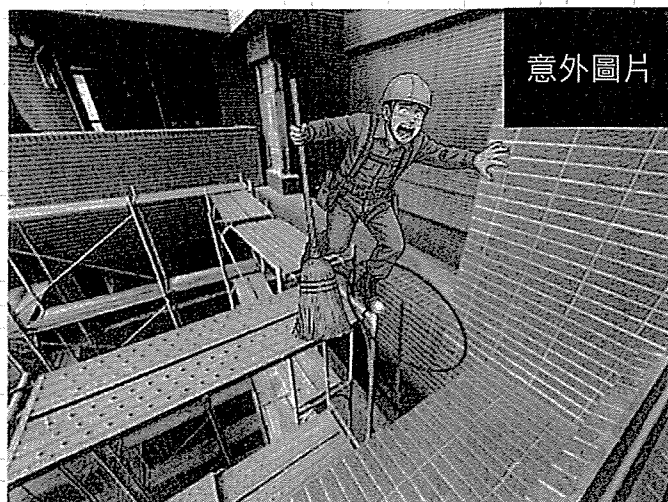
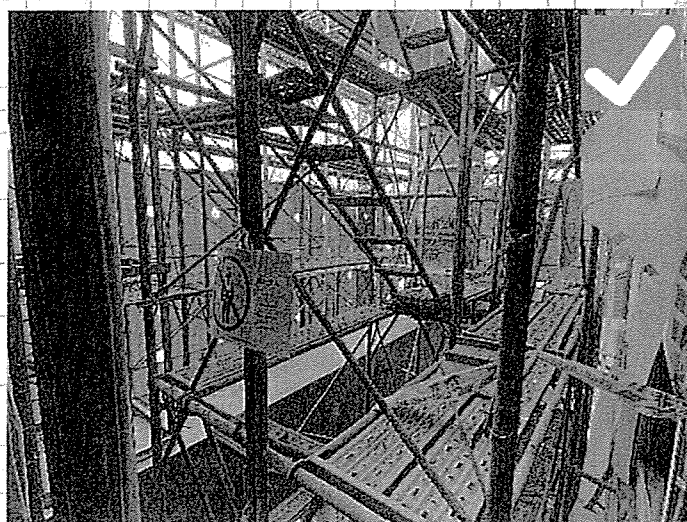
許，營造廠派罹災者配合施工架拆除，逐層往下進行外牆及外梁之清潔作業，罹災者穿著背負式安全帶並配戴安全帽，手持掃把站在窗外 12 樓的外露梁(高度 35 公尺)上作業

時，翻落至旁邊 10 樓天井橫梁，再往橫梁內側墜落至 2 樓露台上當場死亡。

**災害原因：**開口部分未設置護蓋、安全網及設置安全母索供勞工使用安全帶等防墜設施，且施工架組配作業主管未確認現場是否已做好安全防護，也未限制其他人員進入施工區域，致罹難者自外牆與施工架間開口處墜落至 2 樓露台死亡。

1. 應落實承攬管理。
2. 開口部分應設置護欄、護蓋或安全網，若因作業需求臨時將其開啟或拆除，應設置安全母索等防墜設施，供勞工使用安全帶。
3. 進行施工架拆除作業時施工架組配作業主管應確認安全衛生設備及措施之有效狀況，且管制其他人員不得進入作業。

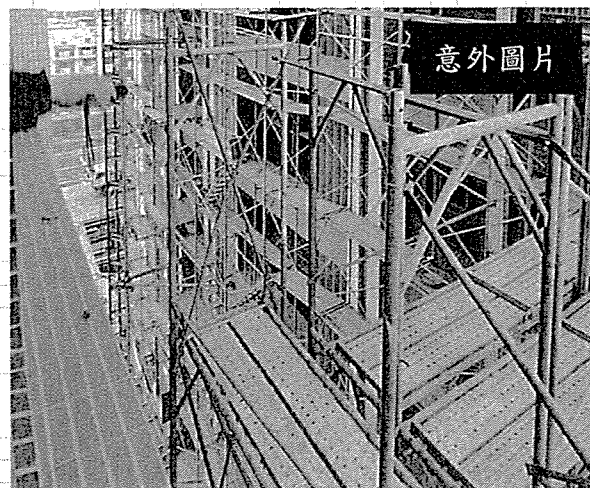
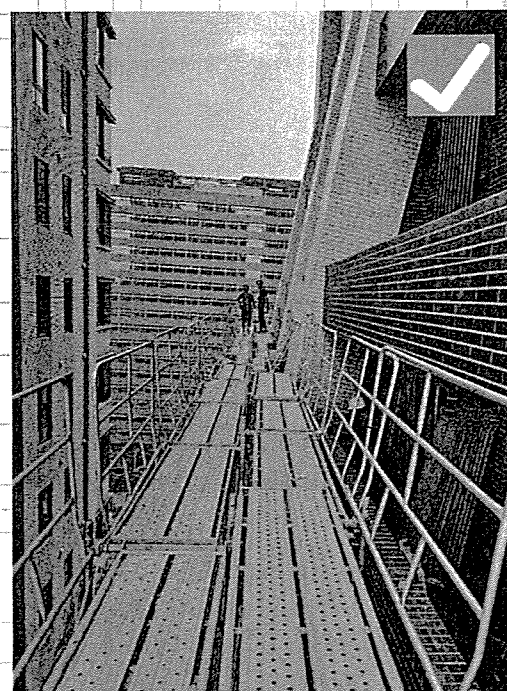
**事故經過：**113 年 2 月 29 日上午 10 時 30 分

安全母索，作業過程中罹災者自施工架開口處墜落

至 2 樓地面（墜落高度約 15 公尺），送醫急救後於同日不治死亡。

**災害原因：**施工架工作臺未設置護欄、安全網、安全帶等防護設備，亦未使勞工確

實使用安全帶，且施工架組配作業主管未於作業現場指揮勞工作業並確實監督勞工使

用個人防護具，致勞工自 6 樓外牆施工架開口墜落至 2 樓地面死亡。

1. 應落實承攬管理。
2. 應訂定墜落災害防止計畫。
3. 應於施工規劃階段實施風險評估。
4. 開口部分應設置護欄、護蓋或安全網，若因作業需求臨時將其開啟或拆除，應設置安全母索等防墜設施，供勞工使用安全帶。
5. 施工架組配作業主管應於現場監督管理施工架拆除作

業，及實施檢點。

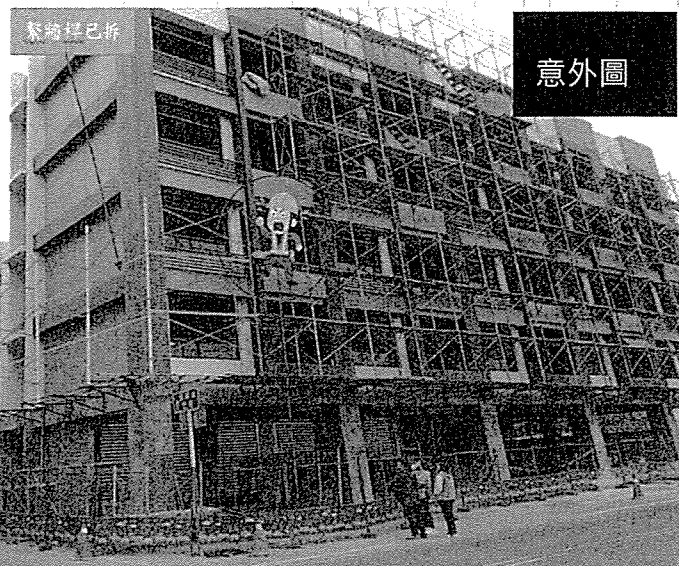
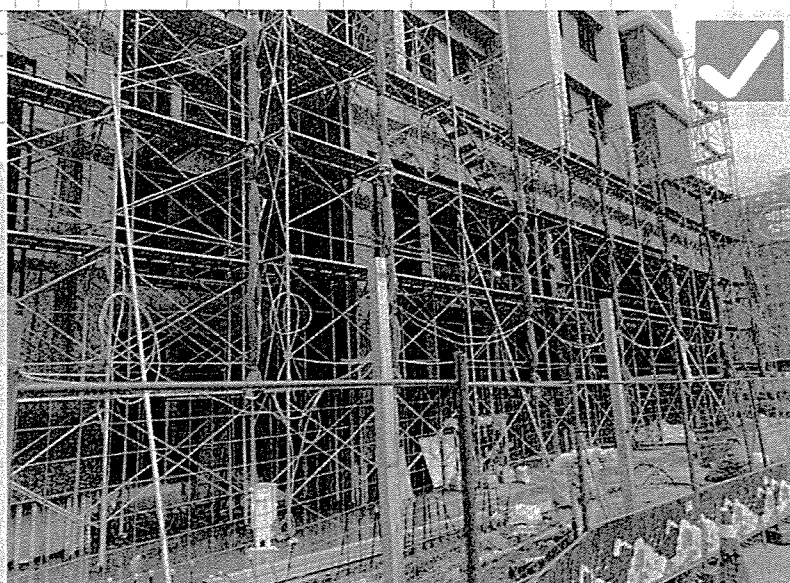
**事故經過：** 113 年 3 月 6

架外側墜落到地面，送醫急救後於同日不治死亡。

**災害原因：** 外牆施工架外側開口未設置護欄、安全網、安全帶等防護設備，且施工

架組配作業主管未確認施工架安全衛生設施之有效狀況，管制其他人員進入，致勞工

自外牆施工架外側開口墜落至地面致死。

1. 應落實承攬管理。
2. 應訂定墜落災害防止計畫。
3. 開口部分應設置護欄、護蓋或安全網，若因作業需求臨時將其開啟或拆除，應設置安全母索等防墜設施，供勞工使用安全帶。

4. 應指派施工架組配作業主管於作業現場確認安全衛生設備及措施之有效狀況前，應管制勞工或其他人員不得進入作業。

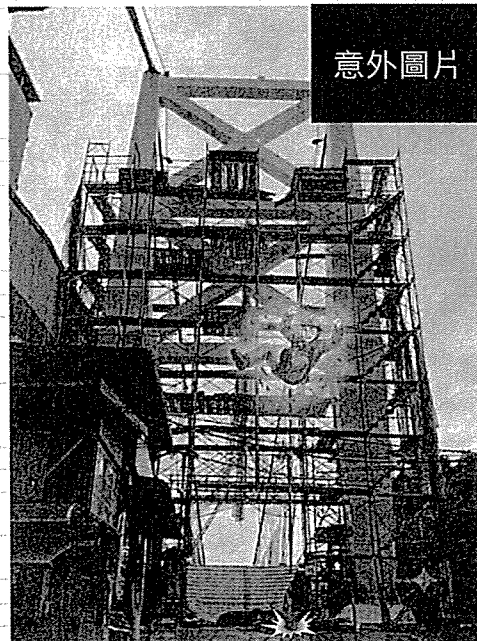
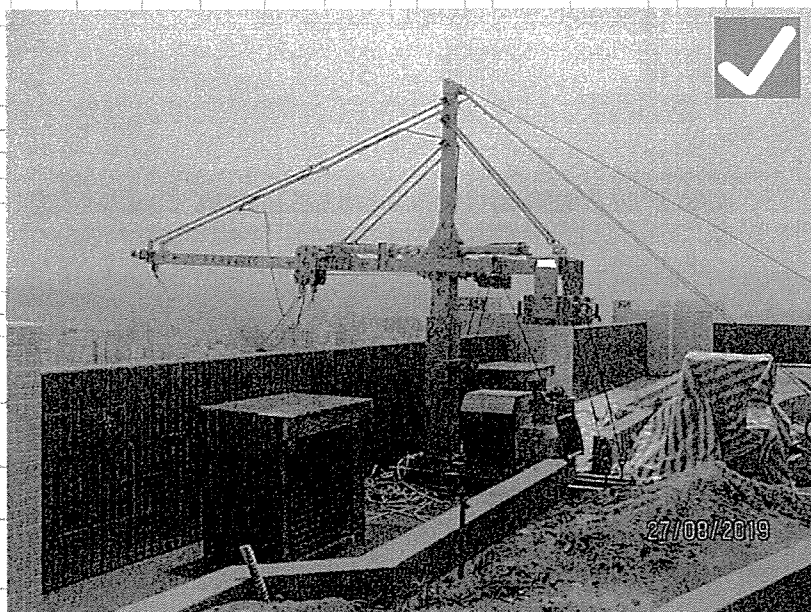
**事故經過：** 113 年 5 月 14 日上午 11 時 40 分，罹災者從事施工架拆除作業，以麻繩卸放交叉拉桿，因未使用全身背負式安全帶，連人帶料墜落地面，送醫急救後於同日不治死亡。

**災害原因：** 使勞工從事外牆施工架材料卸放作業，未提供勞工全身全身背負式安全帶、捲揚式防墜器及安全母索等設備，致勞工自施工架上墜落至地面致死。

1. 應落實承攬管理。
2. 應訂定墜落災害防止計畫，依風險控制之先後順序規劃，經由工法之選擇，減少高處作業項目。
3. 應提供安全母索、捲揚式防墜器及全身全身背負式安全帶等防墜設施，供勞工使用。
4. 施工架組配作業主管應於現場監督管理施工架拆除作業，及實施檢點。

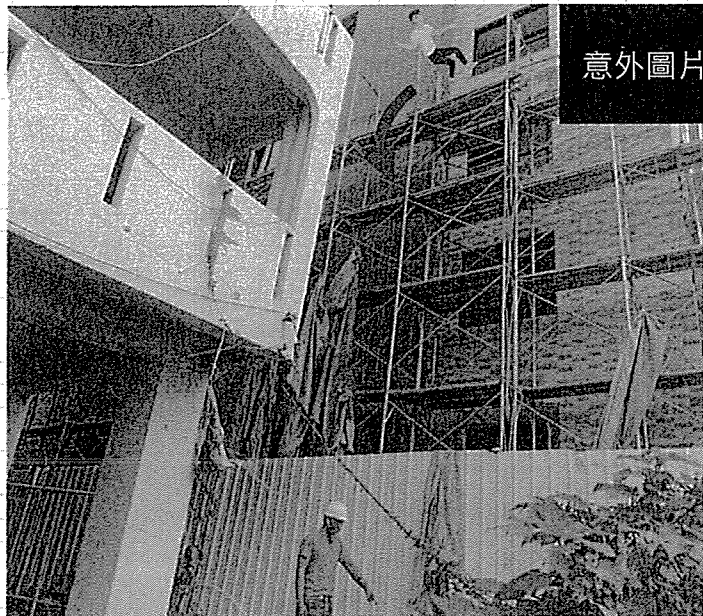
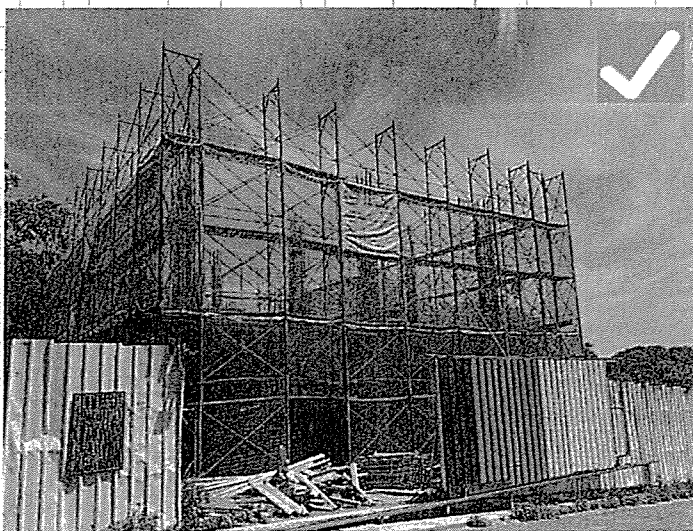
**事故經過：**113 年 9 月 9 日下午 5 時 50 分許，罹災者與其他 12 名勞工到工地進行三角架拆除及施工架組立作業，事故當時罹災者在外牆第 5 層施工架上(距地面高 8.5 公尺)負責接收並搬運施工架材料作業時，因接取交叉拉桿後彎腰將材料放置於施工架踏板上時重心不穩，從施工架開口部分墜落地面，送醫急救後不治死亡。

**災害原因：**施工架工作臺工作場所未設置護欄、安全網、安全帶等防護設備，亦未使勞工確實使用安全帽，致罹難者自施工架上墜落至地面致死。

1. 應落實承攬管理。
2. 應訂定墜落災害防止計畫。
3. 應於施工規劃階段實施風險評估。
4. 開口部分應設置護欄、護蓋或安全網，若因作業需求臨時將其開啟或拆

除，應設置安全母索等防墜設施，供勞工使用安全帶。

5. 應提供提供適當安全帽，並使其正確戴用。

6. 進行施工架拆除作業時施工架組配作業主管應確認安全衛生設備及措施之有效狀況，且管制其他人員不得進入作業。

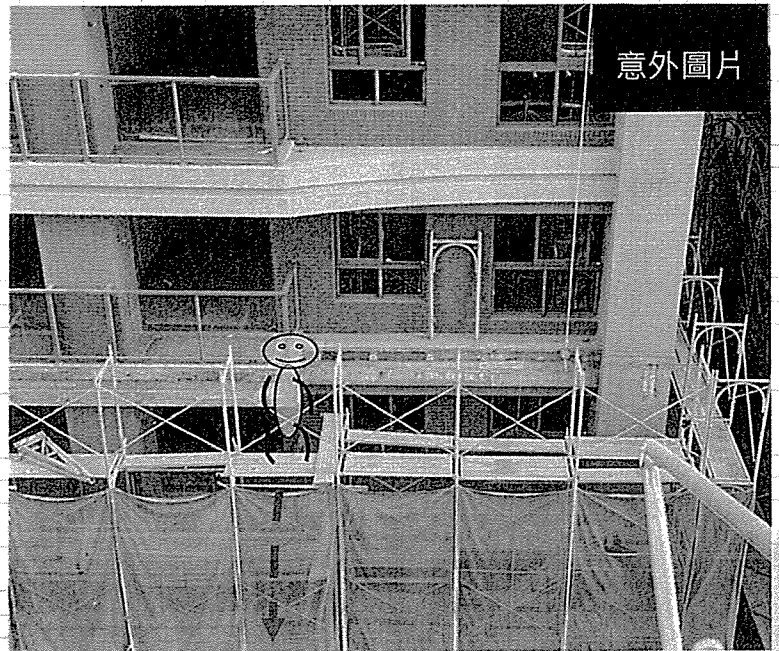
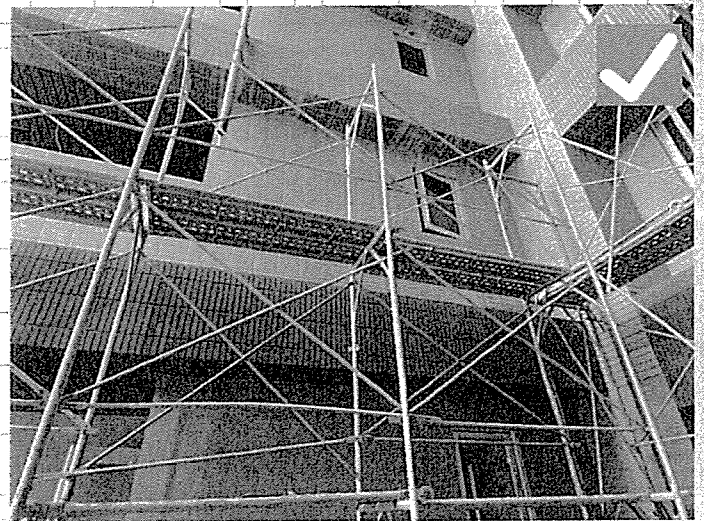
下午 4 時許罹災者於 9 樓外牆施工架上進行拆除作業，未配戴安全帶之罹災者使用手持研磨機切除剩下的固定螺栓時，自施工架外墜落至下方地面(高度約 24.1 公尺)，送醫急救後不治死亡。

**災害原因：** 開口部分未設置護蓋、安全網及未使勞工使用安全帶等防墜設備，致罹難者自 9 樓外牆施工架墜落至下方地面致死。

1. 應落實承攬管理。
2. 應訂定墜落災害防止計畫。
3. 開口部分應設置護欄、護蓋或安全網，若因作業需求臨時將其開啟或拆除，應設置安全母索等防墜設施，供勞工使用安全帶。
4. 施工架組配作業主管應於現場監督管理施工架拆除作業，及實施檢點。

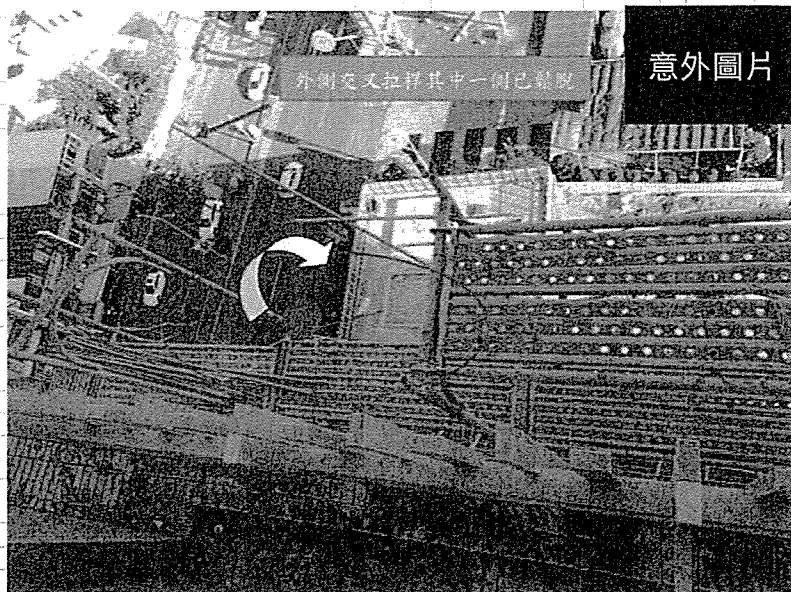
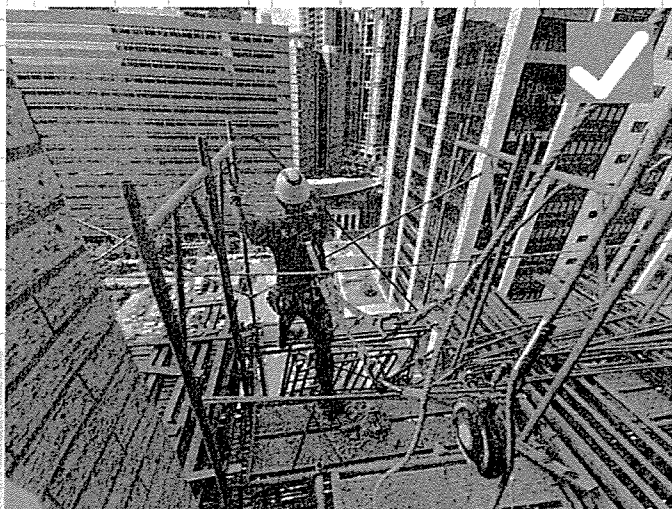
**事故經過：** 113 年 12 月 6 日上午 11 時 15 分許，罹災者在 13 樓外牆施工架上從事施工架拆除作業時，自施工架上墜落至中庭泳池旁平台，經送醫後不治死亡。

**災害原因：** 使勞工從事外牆施工架拆除作業，未於現場指派施工架

組配作業主管，未有安全上下設備，且罹災者未確實穿戴背負式安全帶及安全帽，致罹災者於 13 樓外牆施工架作業時自施工架外側墜落至 1 樓中庭地面致死。

1. 應落實承攬管理。
2. 應訂定墜落災害防止計畫。
3. 應於施工規劃階段實施風險評估。
4. 開口部分應設置安全母索、捲揚式防墜器等防墜設施，供勞工使用安全帶。
5. 應提供適當安全帽，並使其正確戴用。
6. 應指派施工架組配作業主管於現場監督管理施工架拆除作業，及實施檢點。

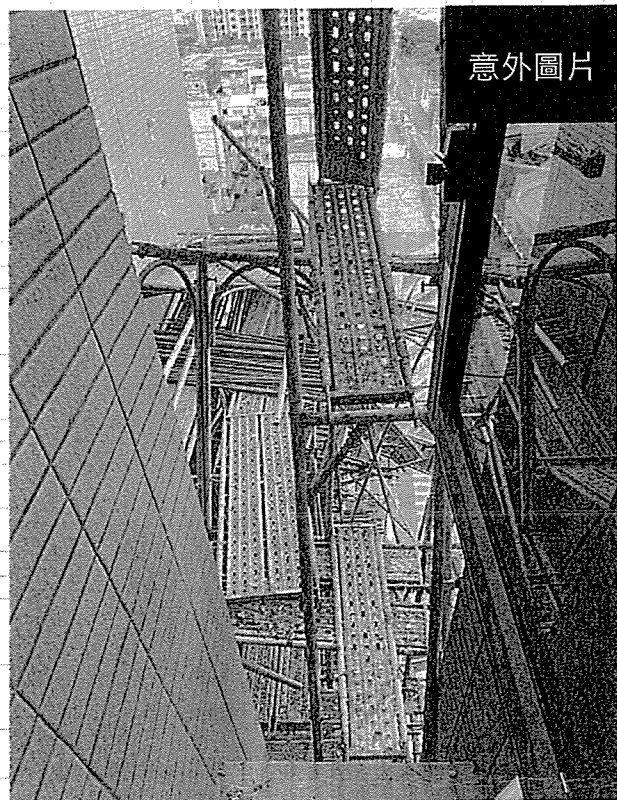
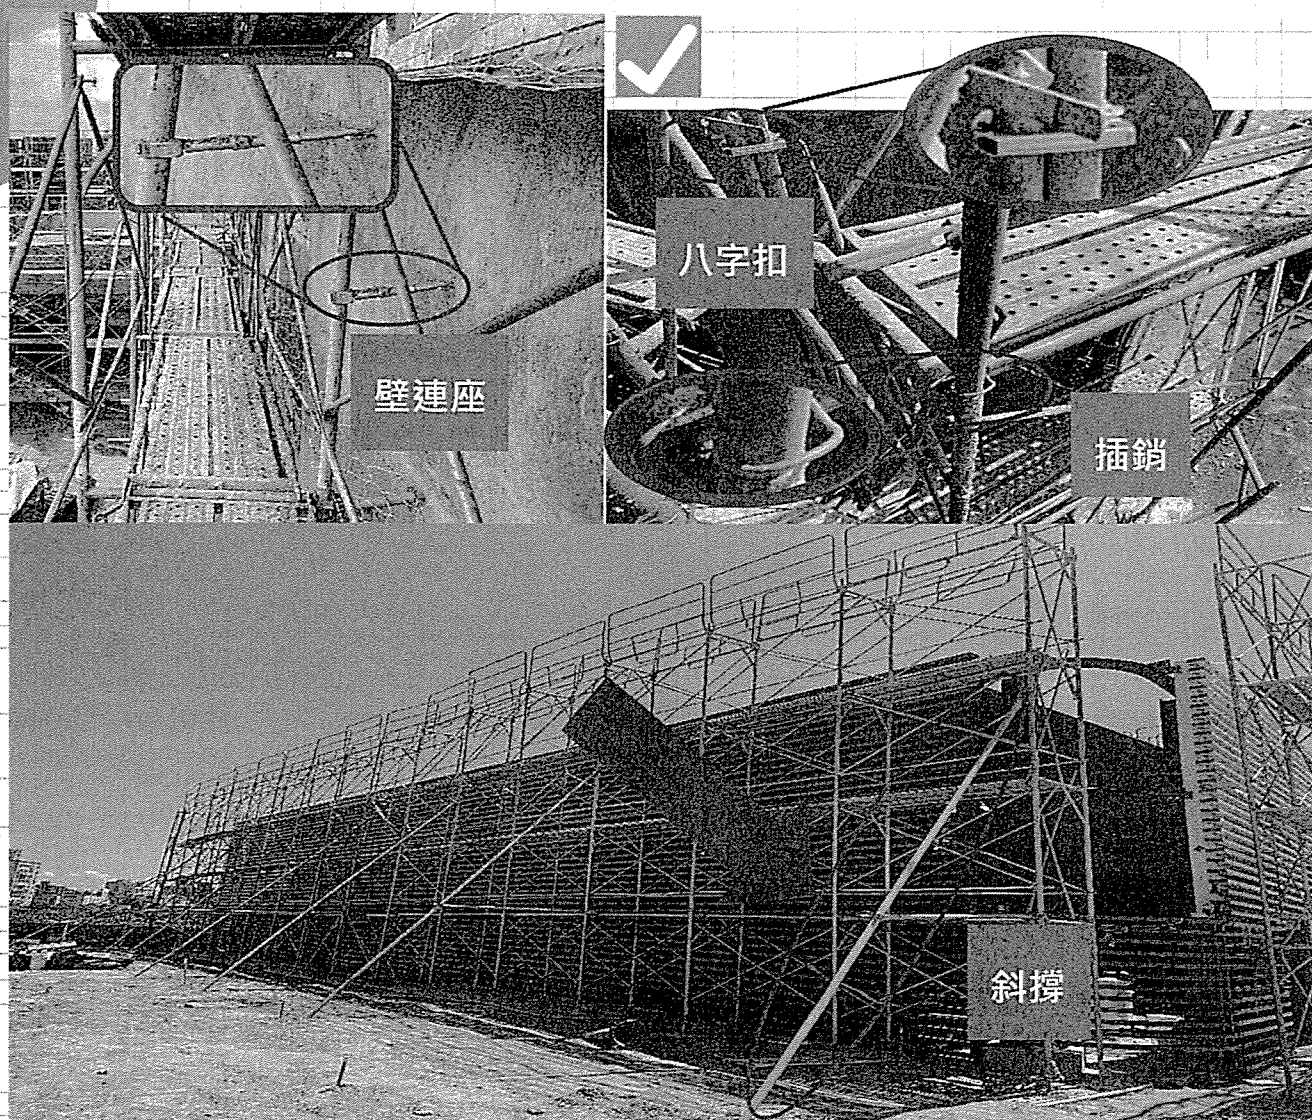
**事故經過：**114年5月23日上午8時50分許，3名勞工在14樓至15樓從事施工架拆除作業，另1名勞工在1樓進行物料整理。拆除過程中，施工架突自A棟15樓至13樓倒塌，造成2名勞工隨倒塌施工架墜落至1樓，當場死亡；另1名勞工隨倒塌施工架墜落至13樓施工架受傷。同時，在1樓的勞工被倒塌施工架砸傷，受傷的2名勞工經分別送醫後皆已出院。

**災害原因：**使勞工從事施工架拆除作業，未採取有效防止施工架倒塌之安全措施，致施工架自15樓至13樓間倒塌，造成2名勞工墜落至1樓死亡、1名勞工墜落至13樓受傷及1名勞工遭倒塌施工架砸傷。

1. 應落實承攬管理。
2. 應於施工規劃階段實施風險評估。
3. 施工架應在適當之垂直、水平距離處與構造物妥實連接且局部拆除繫牆桿、壁連座等連接設時，採取補強或其他適當安全設施，以維持穩定。
4. 對於鋼管施工架之設置，構件之連接部分或交叉部分，應以適當之金屬附屬配件確實連接固定，並以適當之斜撐材補強。

5. 施工架組配作業主管應於現場監督管理施工架拆除作業，及實施檢點。

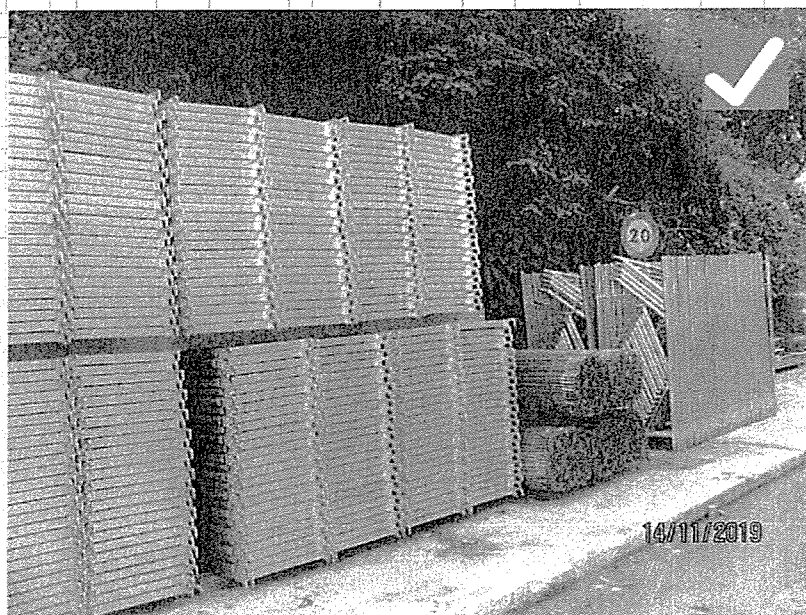
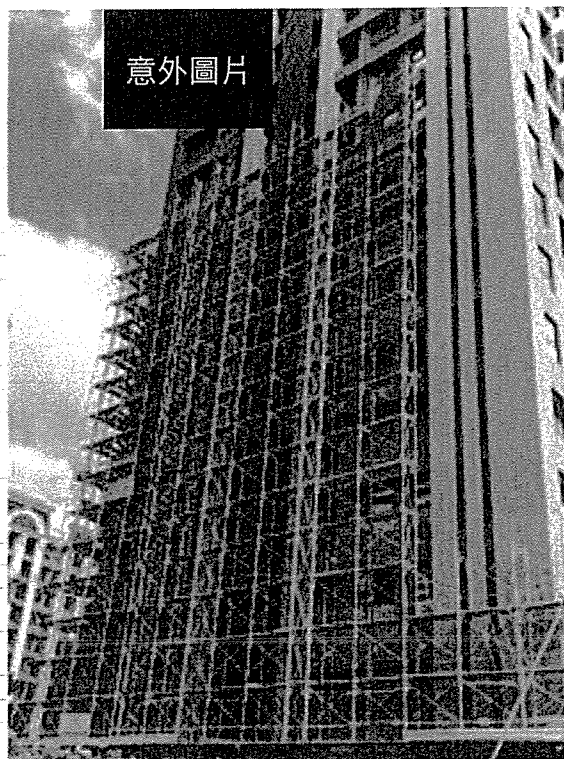
**事故經過：** 114 年 9 月 15 日上午 11 時許，罹災者在 1 樓整理施工架材料時，因 9 樓施工架拆除後的交叉拉桿未確實固定，又遭上方作業人員不慎踢落，致罹災者遭飛落的交叉拉桿貫穿安全帽擊傷頭部，送醫急救後不治死亡。

**災害原因：** 使勞工從事施工架整料作業，未確實固定施工架拆除後之交叉拉桿，致交叉拉桿自高處飛落，罹難者遭飛落之交叉拉桿貫穿安全帽擊傷頭部致死。

1. 應落實承攬管理。
2. 施工架拆除後之材料應予妥善整理固定。
3. 進行施工架拆除作業時施工架組配作業主管應確認安全衛生設備及措施之有效狀況，且管制其他人員不得進

入作業，及實施檢點。

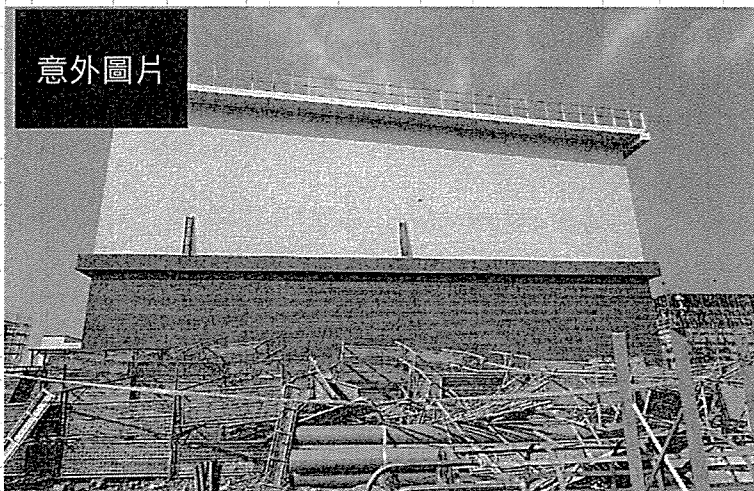
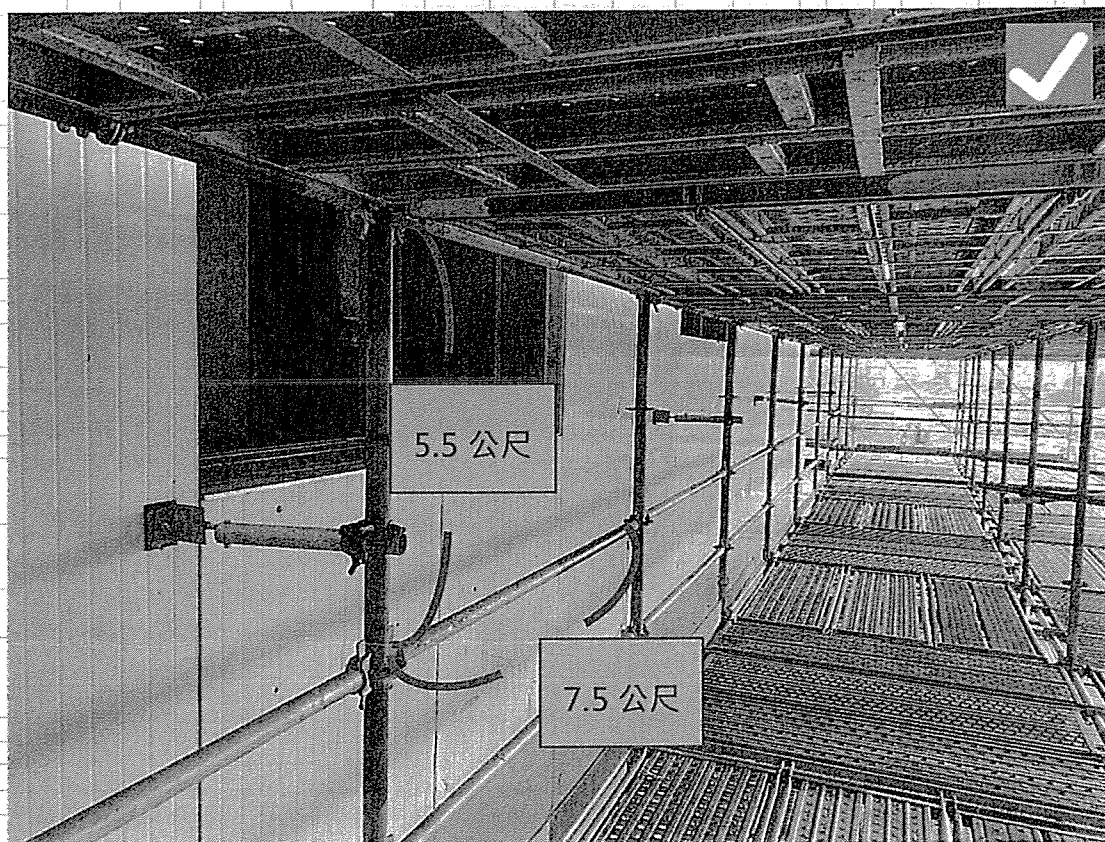
除，並將拆除後的材料集中堆放於施工架踏板上，準備配合移動式起重機進行吊掛作業移除，作業過程中，勞工拆除最後一處固定施工架的壁連座時，因施工架部分支撐已被拆除，導致整組外牆施工架突然向外傾倒。現場部分人員及時跳至建築物外側梁柱處避難，但仍有 3 名勞工因閃避不及，隨倒塌的施工架墜落至地面。事故發生後，現場人員立即通報救護車，將受傷勞工送醫治療。

**災害原因：** 使勞工從事外牆施工架拆除作業，未採取防止施工架倒塌之必要安全措施，致施工架拆除過程中整體向外倒塌，造成 3 名勞工隨施工架墜落地面受傷。

1. 應落實承攬管理。
2. 應於施工規劃階段實施風險評估。
3. 為維持施工架之穩定，施工架應與構造物妥實連接，其垂直方向不超過 5.5 公尺；

水平方向不超過 7.5 公尺，對於因作業需要而局部拆除繫牆桿、壁連座等連接設施時，應採取補強或其他適當安全設施，以維持穩定。

4. 施工架組配作業主管應於現場監督管理施工架拆除作業，及實施檢點。

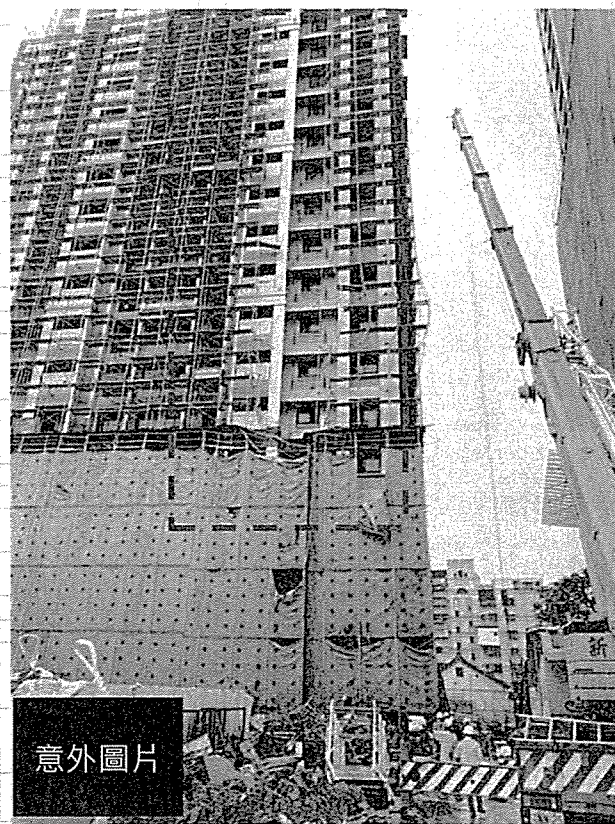
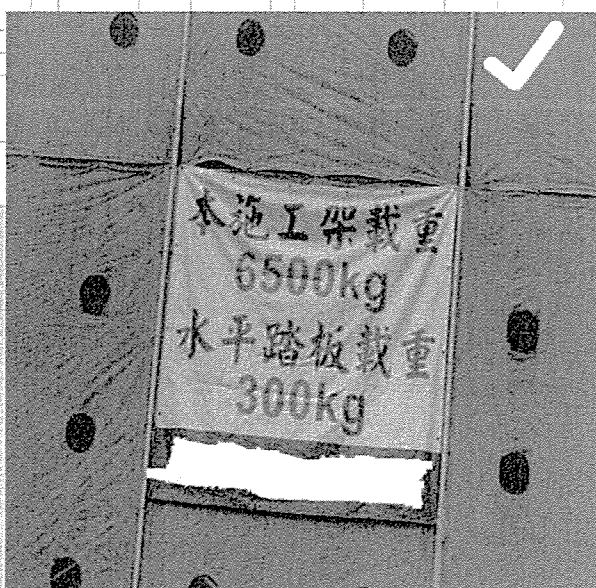
**事故經過：**115年5月14日上午8時30分左右，雇主兼施工架組配作業主管為確認A棟17樓外牆施工架吊料作業環境，指派2名勞工前往查看。其中一個勞工踩上17樓施工架時，施工架疑似因5至17樓堆放施工架物料過重而倒塌，其隨施工架從17樓墜落至1樓地面受傷，送醫後住院觀察。當時正在1樓整理施工架物料的罹難者，也遭倒塌的施工架壓住掩埋，送醫後不治死亡。

**災害原因：**施工架吊料作業前未充分評估施工架

承載能力，且施工架物料堆放管理不當，未避免超載，導致施工架倒塌，造成1名勞工隨施工架墜落地面受傷，另1名勞工遭倒塌施工架壓住掩埋死亡。

1. 應落實承攬管理。
2. 對於高度7公尺以上且面積達330平方公尺之施工架之拆除，應依施工圖說及強度計算書執行。
3. 施工架上之載重限制應於明顯易見之處明確標示，並規定不得超過其荷重限制及應

避免發生不均衡現象。

4. 施工架組配作業主管應於現場監督管理施工架拆除作業，及實施檢點。

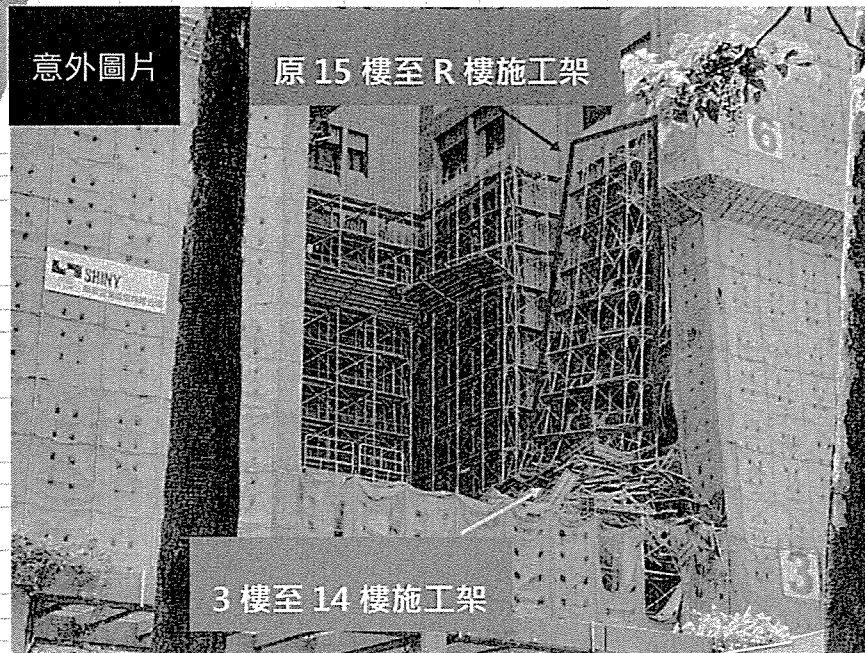
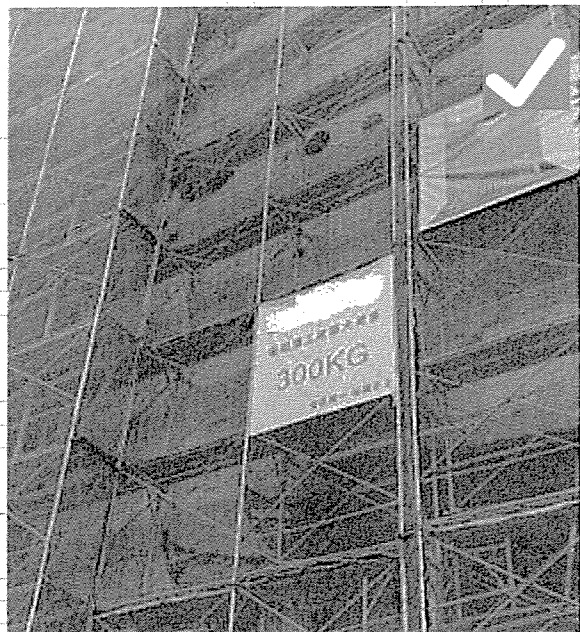
上午 8 時 30 分許，西側露臺區西南側施工架突然大規模倒塌，其中 1 名移工遭倒塌的施工架壓住並掩埋。現場以移動式起重機及人工方式清除倒塌的施工架，至翌日凌晨 1 時 52 分才發現罹災者，惟已明顯死亡。

**災害原因：**施工架上物料堆置加載過大，超過容許範圍，致施工架桿件過載造成破壞而倒崩塌，造成罹難者遭倒塌施工架壓住掩埋死亡。

1. 應落實承攬管理。
2. 對於高度 7 公尺以上且面積達 330 平方公尺之施工架之拆除，應依施工圖說及強度計算書執行。
3. 施工架上之載重限制應於明顯易見之處明確標示，並規定不得超過其荷重限制及應

避免發生不均衡現象。

4. 施工架組配作業主管應於現場監督管理施工

架拆除作業，及實施檢點。
